# COMUNIDADES ACTIVAS Y SEGURAS

*Comunidad de Greenfield en el condado de Kern*

## RESUMEN EJECUTIVO Y REPORTE DE RECOMENDACIONES

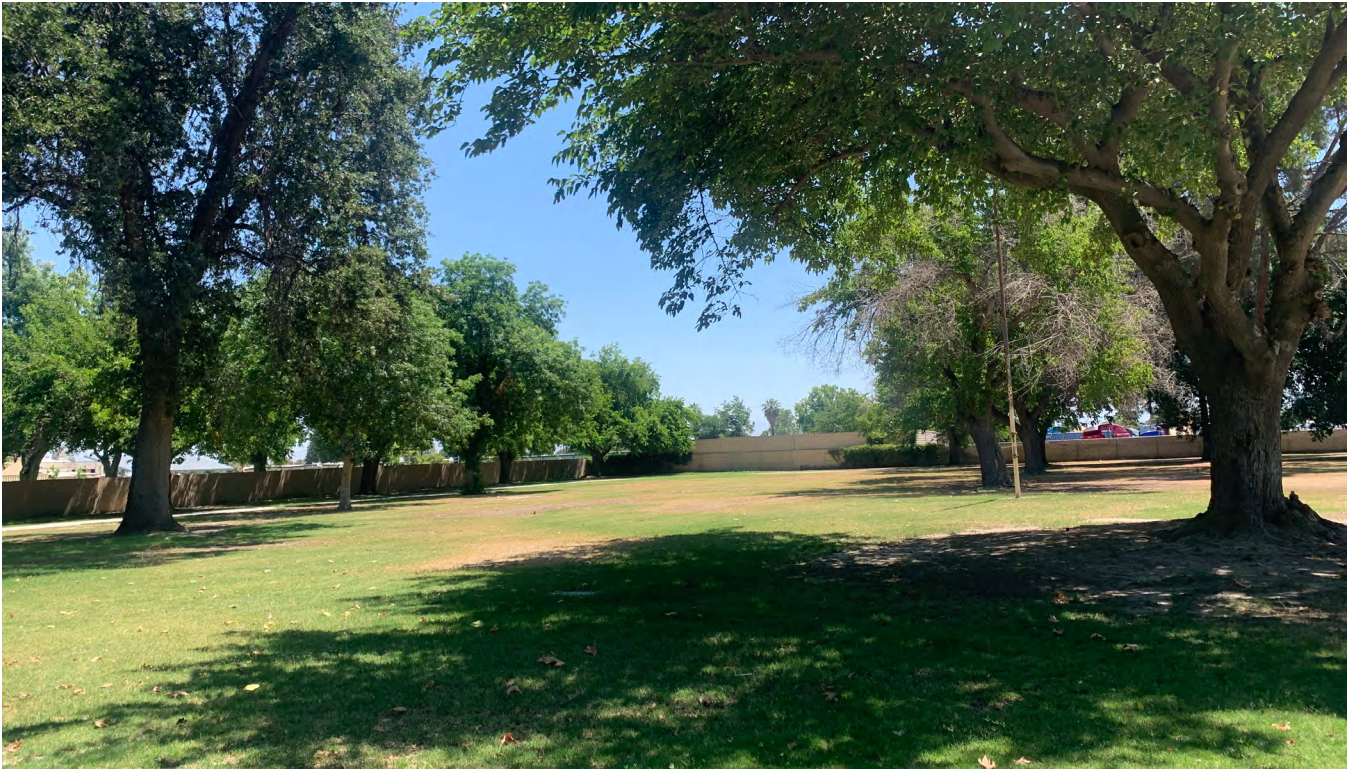
1. El Parque Greenfield actualmente no está bien equipado. Los participantes compartieron que no hay suficiente iluminación o áreas adecuadas para sentarse, como bancos. El parque también carece de caminos peatonales para caminar, un área de juegos para niños mayores y baños públicos.

*Greenfield Park es bastante grande pero no está bien equipado para un uso cómodo. Necesita asientos adecuados, senderos para caminar y áreas de juego.*

1. Instalar mejoras en el Parque Greenfield, incluyendo bancas, iluminación, caminos peatonales, áreas de juego apropiadas para diferentes edades y baños públicos.
2. Instalar la señalización adecuada a lo largo del Camino McKee y Calle Opal para orientar mejor a los residentes hacia el parque para que no se pierdan en el vecindario y para brindar un ambiente más acogedor.
3. Realizar clases de Zumba en el Parque Greenfield para animar más el uso del parque.
4. Desarrollar un programa de Rutas Seguras al Parque para la Escuela Secundaria McKee para fomentar el uso del parque.

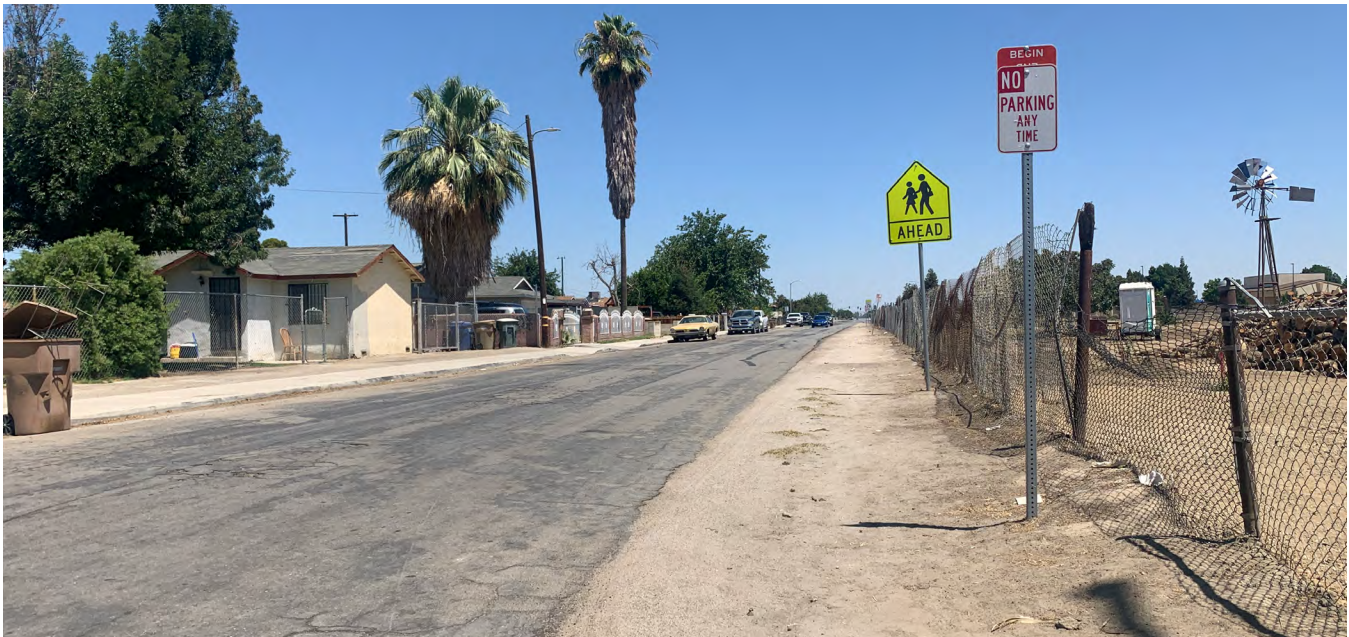
2. Los peatones deben caminar sobre el arcén de tierra a lo largo del Paseo Shannon, entre Vía Helen y Camino McKee. Los carros estacionados en el arcén empujan a los peatones hacia un Paseo Shannon muy estrecho, lo que les hace sentir inseguros. Cuando llueve, los arcenes se embarran y los estudiantes se ven obligados a caminar por la carretera y compartirla con los conductores.

*La falta de banquetas obliga a los peatones a caminar por el camino de tierra. Cuando llueve, el camino se vuelve lodo y los peatones tienen que caminar por el camino con el tráfico que se aproxima.*

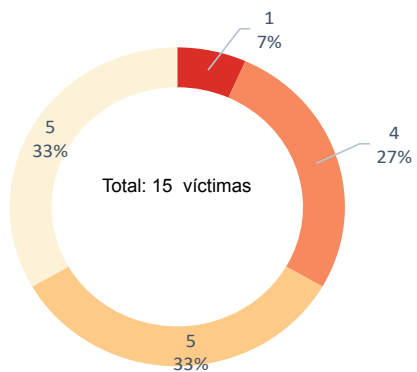
De 2015 a 2019, 1 peaton murió en 15 choques de peatones y 4 víctimas sufrieron lesiones graves.
