# RECOMENDACIONES PARA MEJORAR LA SEGURIDAD PEATONAL Y CICLISTA EN LA COMUNIDAD DE FLORENCE-FIRESTONE

Septiembre  
2017

# Recomendaciones Para Mejorar la Seguridad Peatonal y Ciclista en la Comunidad de Florence-Firestone

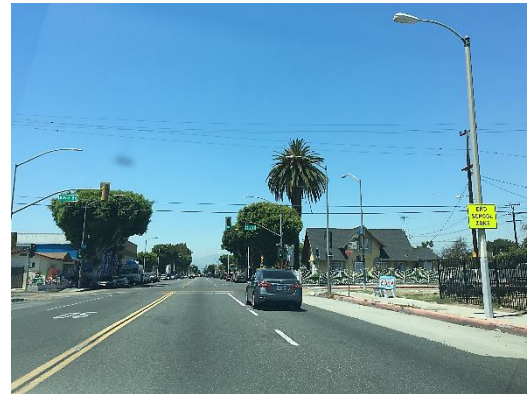
En la comunidad de Florence-Firestone los límites de velocidad son 30 y 35 millas por hora (mph) a lo largo de dos calles principales: la Avenida Compton y la Calle Nadeau, respectivamente. Por otra parte, el límite de velocidad es de 25 mph en zonas escolares tal como la Calle Nadeau y la Avenida Antwerp. Durante la visita al sitio se observó velocidades más altas del límite, un comportamiento que volvió a suceder el día del taller. Durante el taller, un 72.3% de los conductores se registraron viajando hacia el sur sobre la Avenida Compton a las 5:00 pm de la tarde con un promedio de 45.7 mph, cuando el límite de velocidad es de 30 mph. La Avenida Compton y la Calle Nadeau son calles anchas de 63 pies y 60 pies, respectivamente, con dos carriles de tráfico en cada dirección, un carril de vuelta a la izquierda, estacionamiento paralelo en varios lugares por ambos lados de la calle, banquetas y una combinación de cruces peatonales marcados y no marcados.

*Viajando por la Avenida Compton hacia la Calle 83.*

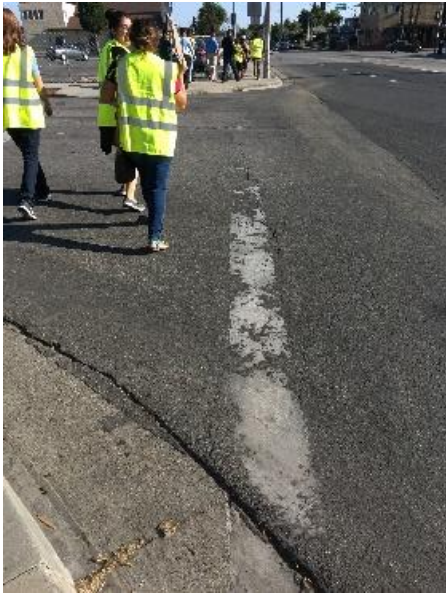
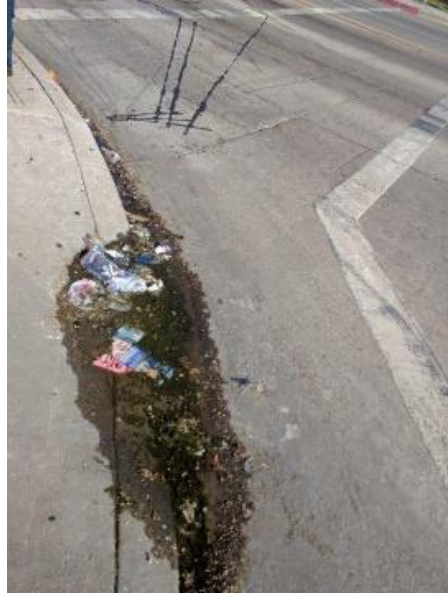
*Marcas de cruces peatonales descoloridas y escombros en Florencia-Firestone.*

Durante la visita al sitio, el personal observó condiciones deficientes del pavimento en los alrededores del Centro de Servicio Comunitario Florence-Firestone, incluyendo baches, basura, marcas de carreteras y cruces peatonales descoloridos sobre las arterias y calles residenciales. En algunos casos, la barra de parada y el cruce peatonal apenas eran visibles, lo cual provocó que los conductores no respetaran a los peatones que usaron cruces marcados. También se observó basura, especialmente bolsas de plástico, acumuladas a lo largo de las canaletas y cerca de las áreas de cruce.

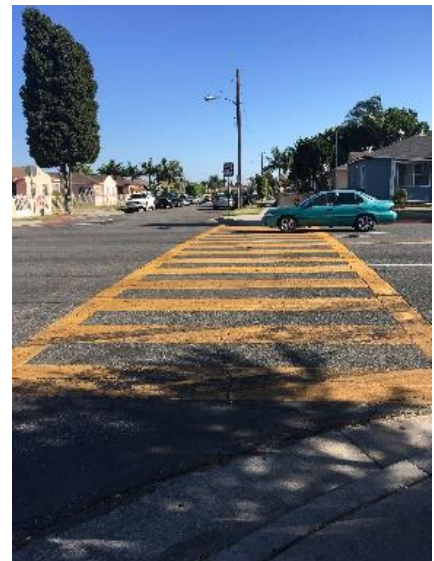
Durante la visita al sitio y durante el taller, se observaron varios conductores fallando a ceder el derecho de paso a los peatones aun cuando los peatones usaban los cruces peatonales marcados y no marcados. Incluso, los residentes notaron que en los cruces peatonales marcados con señalización peatonal de alta visibilidad (por ejemplo, en la Calle Nadeau /la Avenida Parmelee y la Avenida Sur Hooper/la Calle 74) y con una luz peatonal intermitente, los conductores se negaron a ceder el paso a los peatones cuando la luz estaba encendida o cuando los peatones ya empezaban a cruzar. Habitualmente, los conductores se detienen dentro del cruce peatonal al llegar a una señal de alto o cuando dan la vuelta. Aunque hay varios cruces peatonales de alta visibilidad en Florence-Firestone, la mayoría de los cruces son cruces transversales o son cruces no marcados, los que pueden ser difícil de ver para los conductores viajando a velocidades altas.

*Un conductor se detiene dentro del cruce peatonal antes de dar vuelta a la derecha.*

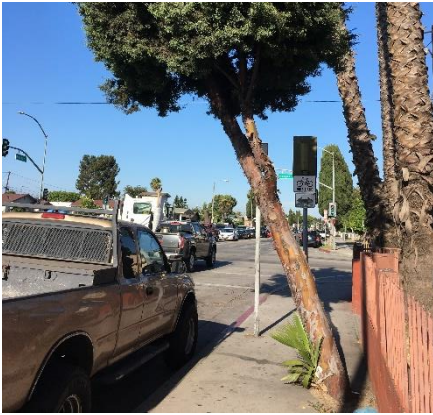
*Una de las pocas señales de ruta para bicicletas en la comunidad.*

Hay nuevos carriles de bicicletas en los alrededores del Centro de Servicio Comunitario Florence-Firestone, por ejemplo, en la Avenida Hooper. Sin embargo, por lo general, no hay instalaciones de bicicletas, lo cual causa una brecha en la red de bicicletas. La falta de carriles para ciclistas resulta en un reto en lo cual muchos de los residentes que usan bicicletas no se sienten cómodos cuando usan los carriles para bicicletas o no saben cómo usarlos de manera segura. También, con frecuencia, hay conductores que confunden los nuevos carriles de bicicletas por un carril adicional para vehículos móviles. Además, la señalización de rutas de bicicleta está limitada en la Avenida Hooper. Tres señales diferentes, que incluyen señalización de carril para bicicletas por la parte este de la Calle 81 y la Avenida Hooper, se colocaron en el borde de la banqueta, lo cual dificulta la vista del conductor. También observamos varios ciclistas por las banquetas y en los carriles para bicicletas viajando en contra del tráfico en

Cal Walks y SafeTREC felicitan al Condado por la reciente incorporación de los carriles para el uso de ciclistas en Florence-Firestone. Los carriles para las bicicletas son el comienzo de una red ciclista necesaria en Florence-Firestone que beneficiará a los residentes de Florence-Firestone y a las comunidades adjuntas. Animamos al Condado a hacer una evaluación de demanda de viajes en bicicleta para la comunidad de Florence-Firestone, lo cual ayudara a identificar a las rutas de bicicleta más transitadas y conexiones posibles con las rutas existentes en el área. También alentamos el uso de marcas adicionales y/o señalización para resaltar mejor los nuevos carriles de bicicletas, ya sea mediante el uso de pintura verde o señalización de ruta de bicicleta adicional. Los participantes del taller expresaron su preocupación por la seguridad de las personas que usan bicicletas en los carriles para bicicletas que actualmente terminan—recomendamos que el Condado considere instalar marcas en zonas de conflicto para resaltar estas áreas de preocupación.

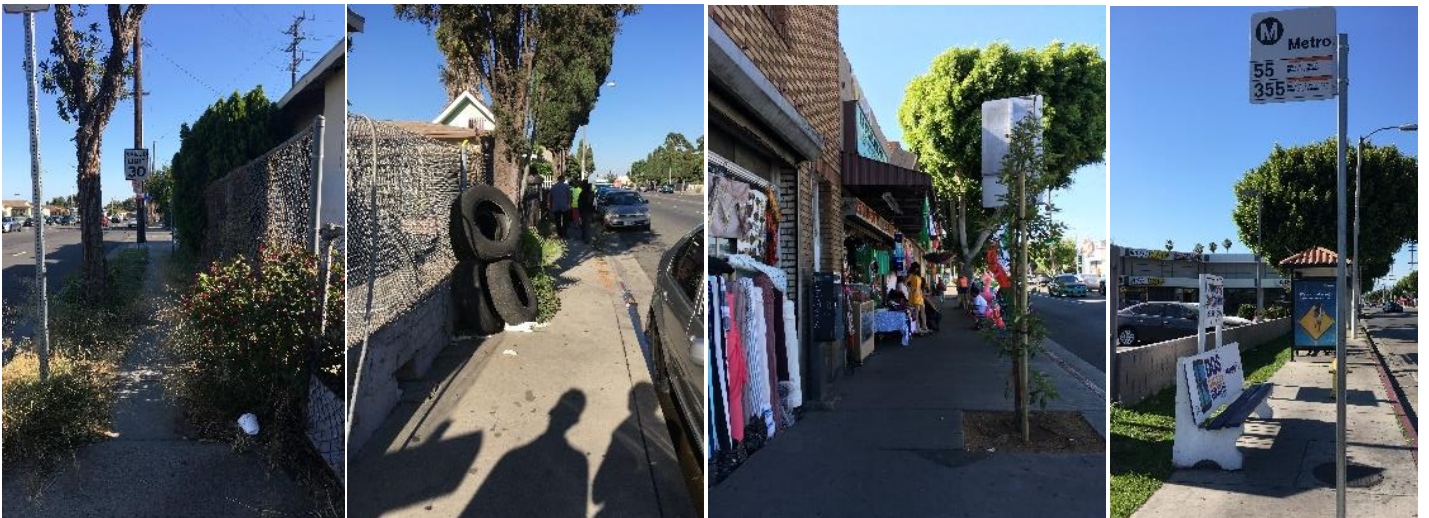
*Varias condiciones de banquetas en Florencia-Firestone.*

Las banquetas de Florence-Firestone se encuentran en varios estados de deterioro y están obstruidas por vegetación y desechos ilegales. Las ramas bajas de los árboles bloquean la vista de la calle y la vista de los conductores que salen de las entradas de los negocios o de casas en áreas residenciales. Simultáneamente, los arbustos y la vegetación reducen el espacio del peatón y dificultan andar a pie, especialmente para los padres

con carriolas y aquellos que usan aparatos de movilidad asistida. Las banquetas en las calles residenciales también se reducen por el vertedero y basura. Durante la caminata de evaluación observamos una variedad de desechos tal como muebles, partes de automóviles, letreros y exhibidores comerciales.

Las banquetas en los alrededores del distrito comercial, sobre la Avenida Compton han sido reducidas por tableros, exhibiciones, artículos en venta y estructuras de sombra de las tiendas. Las banquetas también han sido reducidas y obstruidas por varios tipos de mobiliario urbano, como bocas de incendio, postes de luz, refugios para autobuses, postes y anclas de servicios públicos. Los postes y anclajes de electricidad son de color claro y carecen de reflectores. Esto presenta un reto tremendo para los peatones, especialmente durante la noche.

Las banquetas en la comunidad, especialmente en las áreas residenciales, son de diferentes medidas. La medida de la banqueta depende de la presencia o ausencia de la zona de protección entre la banqueta y la calle. En algunas áreas, las zonas de protección únicamente contenían hierbas y no árboles, mientras que en otras áreas la zona de protección y el pozo de árboles habían sido pavimentados creando más espacio para caminar, pero ofreciendo menos sombra al peatón.

Se recomienda una campaña de educación específica para la comunidad centrada en el vertido ilegal y, si es necesario, se necesita una acción de aplicación de código para limpiar y recuperar el espacio de la banqueta para los peatones. Muchas banquetas, particularmente a lo largo de las vías más grandes, tienen grandes cantidades de basura que bloquean el camino. Los participantes de la caminata de evaluación no tenían conocimiento de la aplicación para teléfonos inteligentes y el sitio web [SeeClickFix](#) del Condado para informar el Condado sobre problemas en la comunidad, como infracciones de la aplicación del código. Se necesita más educación y contacto con los residentes para obtener información y recursos educativos, como SeeClickFix en la comunidad. Los residentes en el taller también solicitaron que los materiales y recursos educativos, incluyendo SeeClickFix, estén disponibles en español.

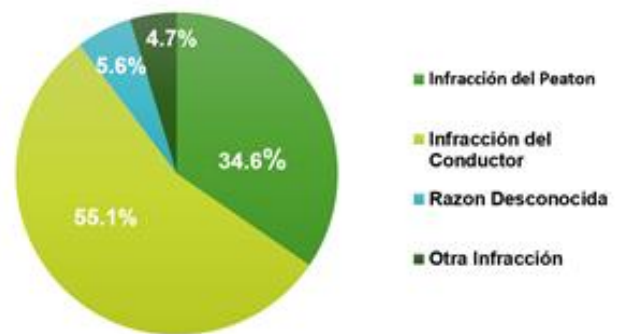
Principales de Colisiones Peadonales (PCF)

Entre el 2011-2015, hubo 221 fatalidades o lesiones en 185 colisiones que involucran a un peatón, incluyendo 13 fatalidades y 31 lesiones graves donde las colisiones se reflejan en mayores cantidades sobre los corredores principales como la Avenida Florence y la Avenida Firestone. Aproximadamente el 45.3% de estas colisiones son debido a infracciones del conductor y el 37.6% son debido a infracciones cometidas por el peatón. Las

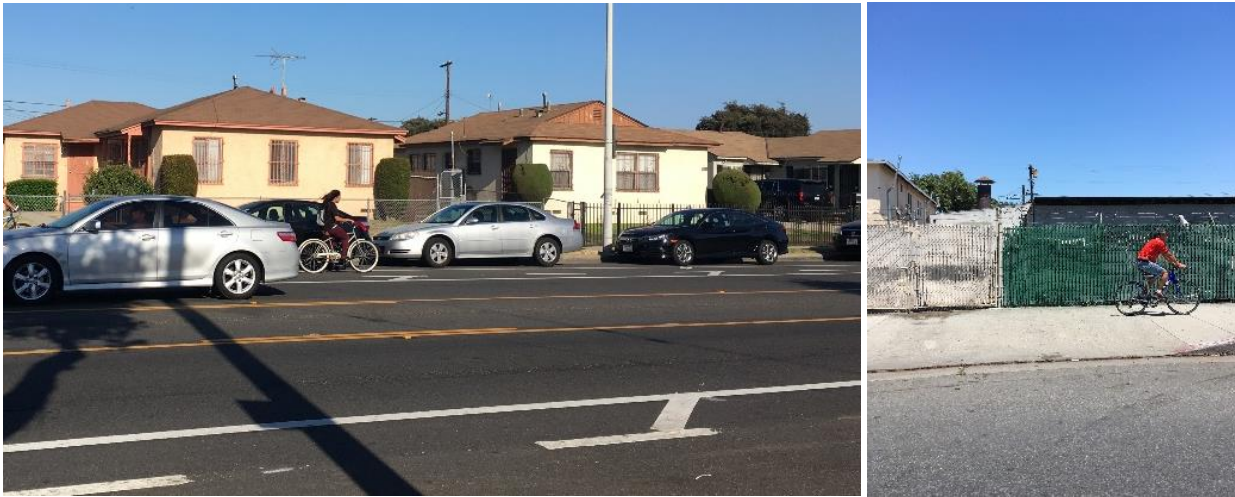
*Un ciclista viaja en contra del tráfico en el carril de bicicletas en la Avenida Hooper mientras otra monta en la banqueta.*

Los participantes de la auditoría observaron comportamientos peligrosos por parte de los ciclistas, incluyendo ciclistas que viajaban sobre la banqueta para evitar contacto con los automóviles y/o ciclistas que viajaban en el carril de bicicletas en el sentido contrario (ilustrado en la foto a la izquierda). También observaron ocasiones donde los conductores cruzaban el carril de bicicletas, manejaban dentro del carril de bicicletas y/o lo trataban como un carril adicional sobre la Avenida Hooper. Los participantes también observaron una falta de señalización para los carriles de bicicletas y las rutas de bicicletas. Una observación general fue la falta de rutas para los ciclistas y conectividad en forma de carriles para las bicicletas y redes regionales entre las comunidades vecinas.

Los participantes quieren desarrollar e implementar una campaña educativa dirigida hacia los conductores enfocada en los nuevos carriles para bicicletas en la Avenida Hooper, el derecho de los ciclistas para usar el carril completo y cómo conducir con precaución en zonas de conflicto. La campaña educativa también es necesaria para los ciclistas para informar acerca del ciclismo seguro y las reglas de la vía.

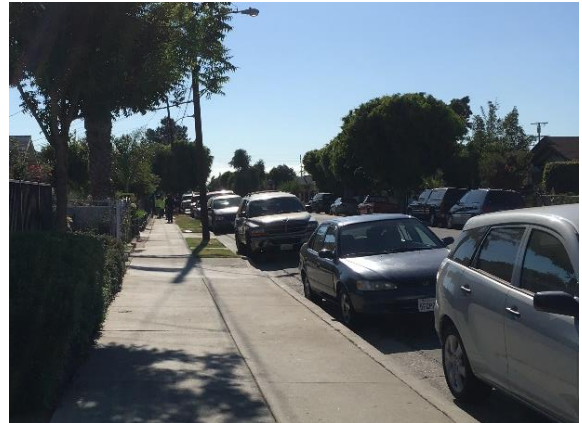
En ambas rutas de la auditoría, los participantes observaron que las banquetas se encuentran en condiciones pobres, debido a la vegetación que invade la banqueta, los vertidos ilegales, los escombros y la basura en la banqueta, los postes de luz, árboles y cajas de servicios que se estrechan en la banqueta. Los participantes también compartieron que los perros agresivos de la calle hacen que el caminar sea menos agradable y seguro. A lo largo de la ruta 2, los participantes observaron varias grietas grandes en la banqueta y el pavimento desnivelado en la Avenida South Hooper y la Calle East 76. Hay grafiti en las banquetas, las cajas de electricidad y los edificios en varios lugares.

*Una banqueta con y sin un buffer de jardinería.*

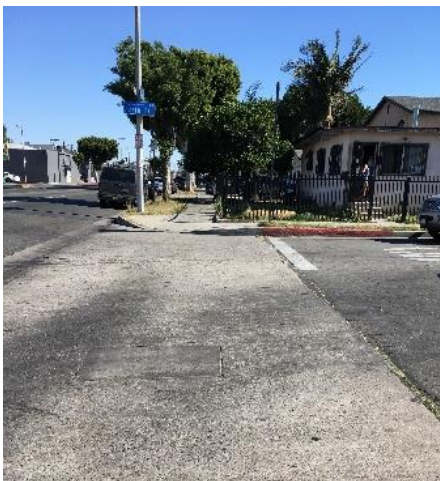
Los participantes que caminaron hacia la Primaria Parmelee Avenue durante la caminata de evaluación notaron que varias de las intersecciones cercanas a las escuelas, iglesias y centros comunitarios carecen de cruces peatonales marcados, señalización de paso para los peatones u otros dispositivos de control de tránsito. Estas condiciones hacen posible que los conductores manejen sobre los cruces peatonales marcados y no marcados. En muchos lugares donde existen los cruces peatonales marcados, los cruces no son de alta visibilidad y están descoloridos lo cual son difíciles de ver para los conductores.

*Cruce no marcado en Florence-Firestone.*

Los participantes identificaron la necesidad de cruces marcados adicionales y cruces peatonales de alta visibilidad cerca de las escuelas, tal como la Primaria Parmelee Avenue, Primaria Miramonte, Secundaria Edison, Secundaria Charles Drew; las iglesias locales y centros de servicios comunitarios. Los participantes creen que la intersección de la Calle Nadeau y la Avenida Parmelee es candidata para una luz intermitente rápida, lo cual mejoraría la seguridad de los estudiantes y padres en camino a la escuela. Los participantes también solicitaron postes y letreros reflectantes de señales de alto para que sean más visibles para los conductores en estas áreas.

Cal Walks y SafeTREC también recomiendan que el Condado trabaje con residentes y otras organizaciones comunitarias para evaluar los cruces peatonales para identificar y hacer un inventario de las intersecciones residenciales cercanas a las escuelas, iglesias y otras áreas comunitarias que beneficiarían de la instalación de cruces peatonales marcados y otras mejoras. Recomendamos el uso de cruces peatonales de alta visibilidad cerca de todas las escuelas y áreas de alta actividad peatonal. La herramienta de SafeTREC en el Sistema de Mapeo de Lesiones en el Transporte (TIMS) para Rutas Seguras a la Escuela puede ayudar a identificar las intersecciones cerca de las escuelas con altas tasas de lesiones y fatalidades de peatones y ciclistas.

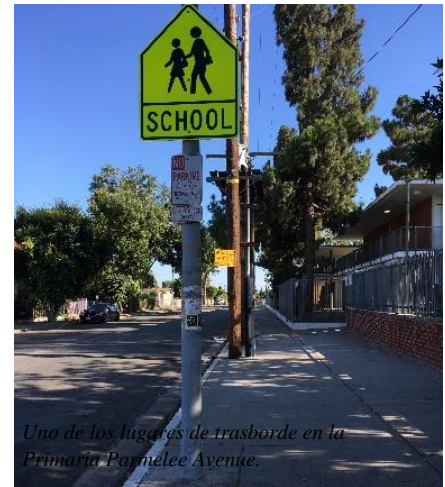
Los participantes en la ruta 2 expresaron su preocupación por la falta de una zona designada para bajar y recoger a los estudiantes en la Primaria Parmelee Avenue, lo cual resulta en que se estacionen en frente de la escuela y/o genera conductas peligrosas por parte del conductor, incluyendo excesos de velocidad y vueltas en “U” en el vecindario residencial que son calles angostas.

*Uno de los lugares de trasborde en la Primaria Parmelee Avenue.*
