## Recomendaciones Para Mejorar la Seguridad Peatonal y Ciclista para la Comunidad de Westside en Santa Barbara

Octubre 2018

# Recomendaciones Para Mejorar la Seguridad Peatonal y Ciclista de la Comunidad Westside en Santa Barbara

Por Mihaela Tomuta, Wendy Ortiz, California Walks;  
Amanda Reynosa, Ana Lopez, Centro de Investigación y Educación de Transportación Segura en la Universidad de California, Berkeley  
Traducido por Libérate

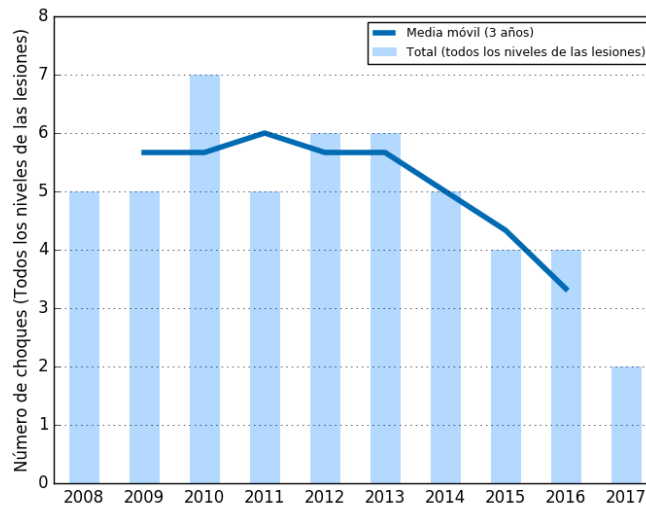
### Tendencias de los choques de peatones Con la media móvil de 3 años

Entre 2008 y 2017, hubo 49 choques peatonales en Westside, incluidas seis (6) lesiones graves y otras diez (10) lesiones visibles. Estos choques se concentraron en la Calle San Andreas, Calle Mission y Calle Micheltorena y ocurrieron principalmente durante las horas de mucho tráfico entre las 3:00 de la tarde y 8:59 de la noche. Los dos factores principales de choques peatonales fueron la falla de la persona conduciendo el ceder el paso a peatones en un cruce de peatones marcado o no marcado (62.5%) y la falla de peatones en ceder el paso a los vehículos cuando cruzan fuera de cruce peatonal marcados o no marcados (31,2%).<sup>2</sup>

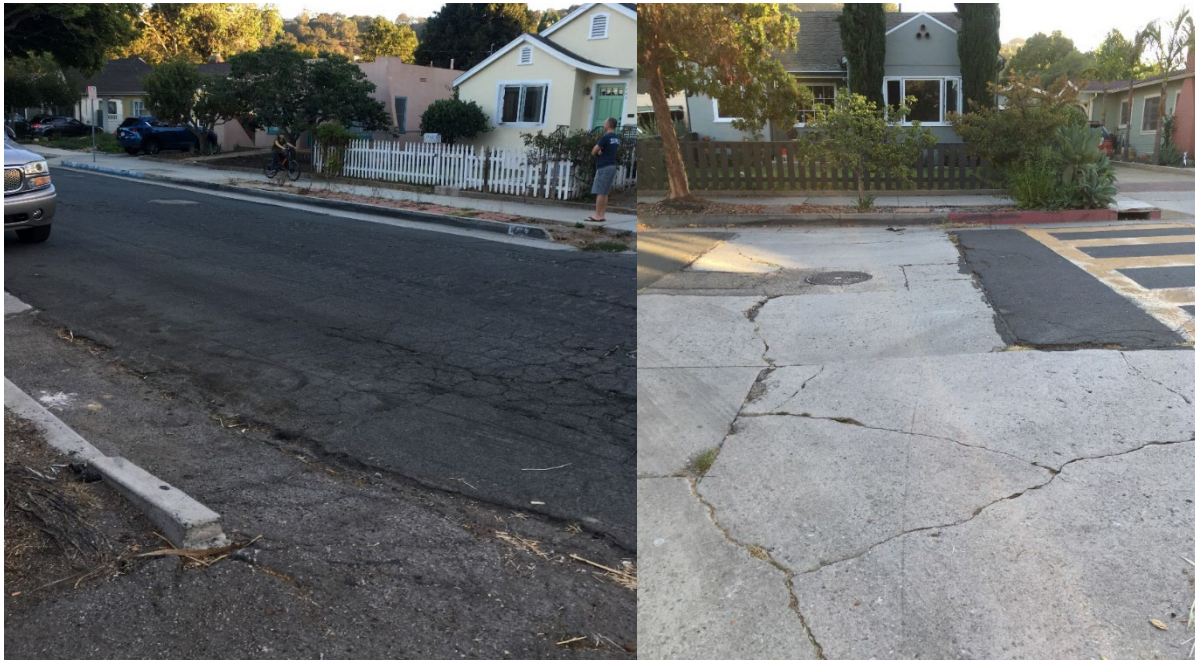
**Mantenimiento Deficiente de las Calles:** durante la visita al sitio y el taller, participantes señalaron caminos de asfalto y concreto agrietados, baches y en malas condiciones, especialmente a lo largo de los bordes y las alcantarillas por donde viajan ciclistas. Participantes compartieron que muchas de las rejillas de alcantarillas están hundidas y agrietadas, lo que hace que los autobuses de tránsito se hundan y golpeen el pavimento a lo largo de la Calle San Andreas, lo que agrava las condiciones de las calles en mal estado. Participantes también notaron la condición severamente descolorida de las marcas de la calle, incluidas las marcas de los carriles, las marcas de parada, los carriles para bicicletas y los cruces peatonales.

Las calles agrietadas y en malas condiciones en la comunidad causan desafíos de seguridad para todas las personas usando las calles.

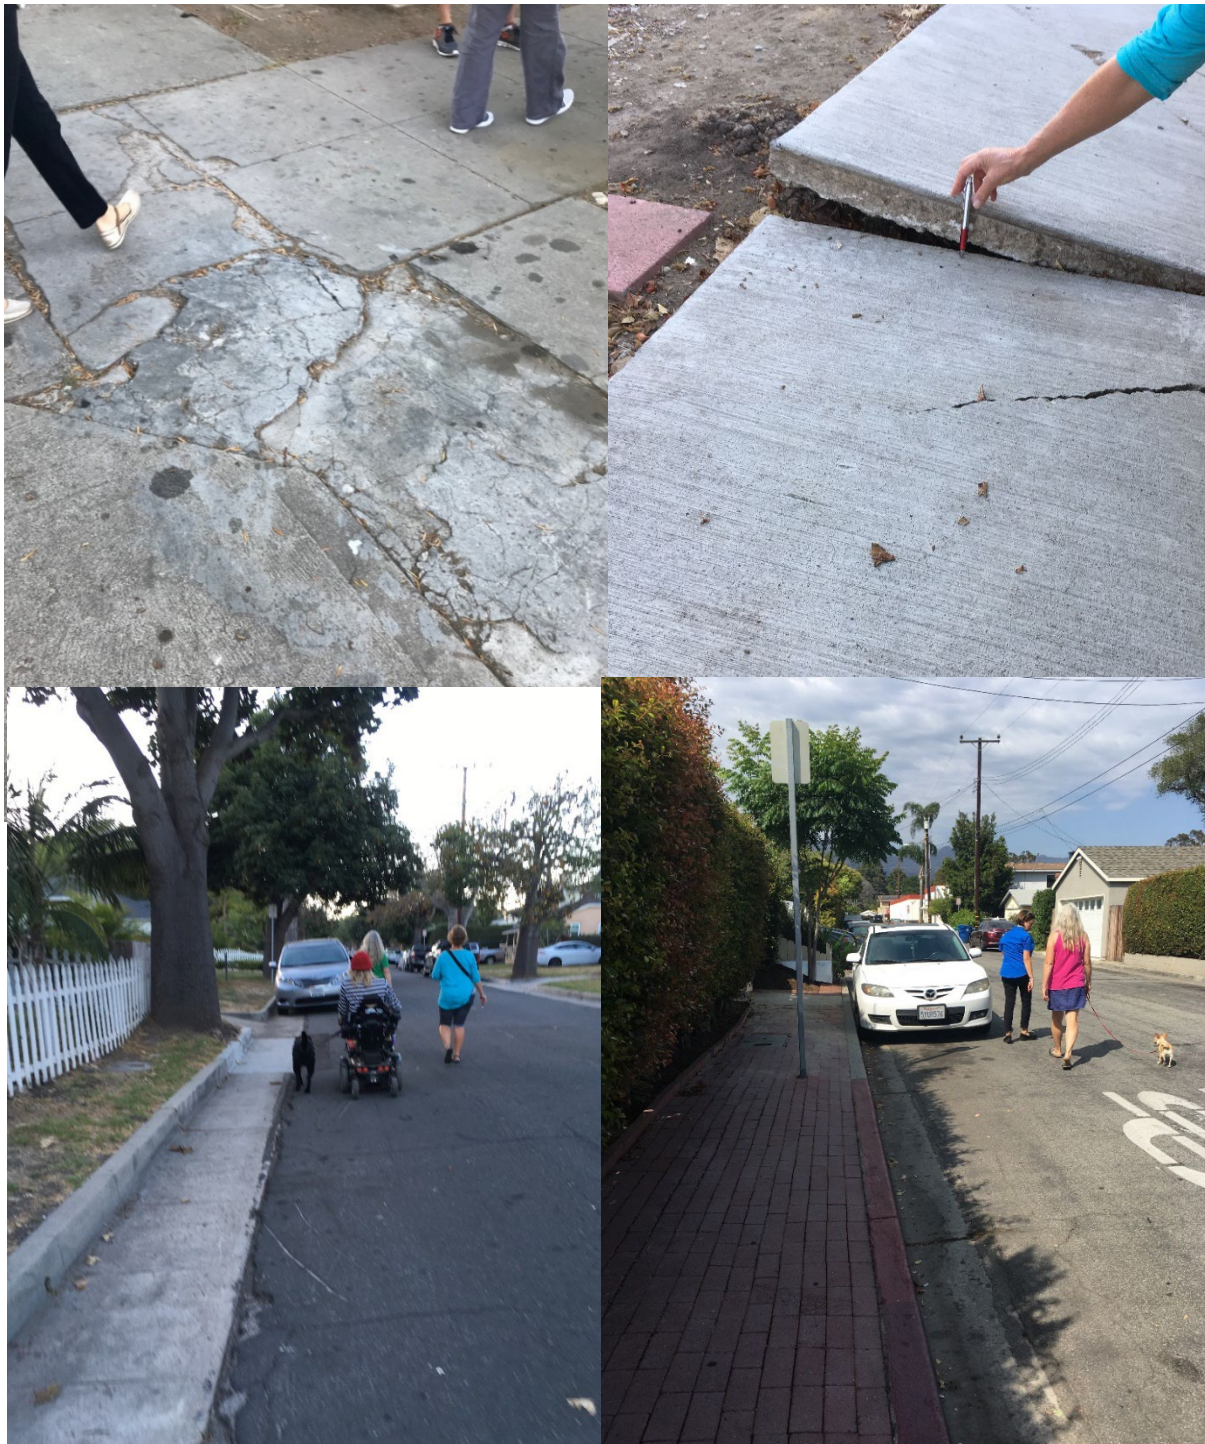
**Interrupciones y Huecos en las Banquetas y Condiciones Inconsistentes de las Banquetas:** Las condiciones de las banquetas varían en toda la comunidad de Westside. Participantes señalaron banquetas levantadas - algunas de más de 5 pulgadas de altura - banquetas agrietadas, banquetas de diversos materiales - incluyendo concreto, ladrillos y adoquines - y banquetas llenas de escombros vegetales y de la casa. Los anchos de las banquetas varían a lo largo de calles residenciales y vías más grandes; en algunos casos, las banquetas eran demasiado estrechas, lo que dificultaba que dos personas adultas caminen cómodamente de lado a lado.

Pedazos de banquetas que faltan, banquetas estrechas, levantadas y agrietadas en la comunidad Westside.

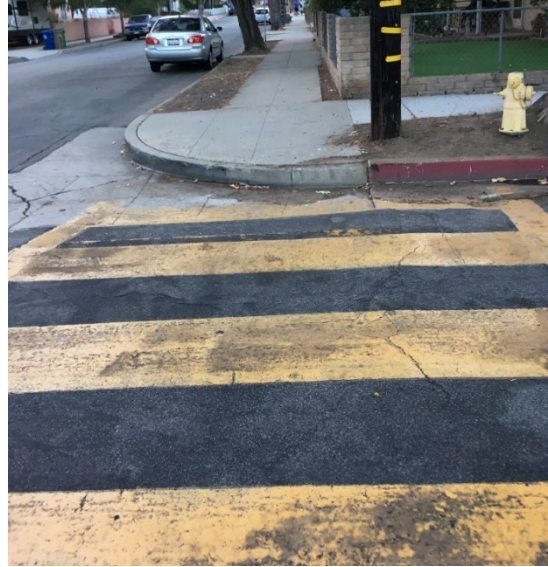
**Desafíos de Accesibilidad:** participantes expresaron preocupación por los numerosos desafíos de accesibilidad que enfrentan residentes con discapacidades cuando caminan o ruedan en la comunidad, incluidas las partes de banquetas que faltan, banquetas estrechas y obstruidas, y las rampas de las banquetas en la comunidad. Durante las evaluaciones de seguridad peatonal y ciclista, participantes señalaron una amplia variedad de recortes que no cumplen con las normas actuales de ADA (por sus siglas en inglés), mientras que muchas intersecciones carecían por completo de rampas. Participantes también notaron que las bajadas bien empinadas de las banquetas crean condiciones difíciles para las personas en sillas de ruedas o que usan otros dispositivos de asistencia de movilidad. Además, los materiales, las condiciones y el ancho de la banqueta hacen que sea difícil para las personas que usan dispositivos de movilidad asistida viajar en la comunidad. En la Ruta 2, una persona residente que usa un dispositivo de movilidad asistida comparte que a menudo tiene que dar mucha vuelta para evitar ciertas calles y recorre rutas de ida y vuelta con rampas para llegar a su destino, para así poder quedarse en las banquetas y evita viajar por la calle. En varios lugares a lo largo de la ruta de evaluación, tuvo que usar la rampa de entrada y salida de carros para salir a la calle, ya que la banqueta terminaba sin una rampa de acceso o una vegetación demasiado grande que dificultaba la navegación por la banqueta.

Las rampas de ADA (por sus siglas en inglés) que faltan y son inconsistentes crean desafíos de acceso y seguridad para quienes usan dispositivos de movilidad asistida.

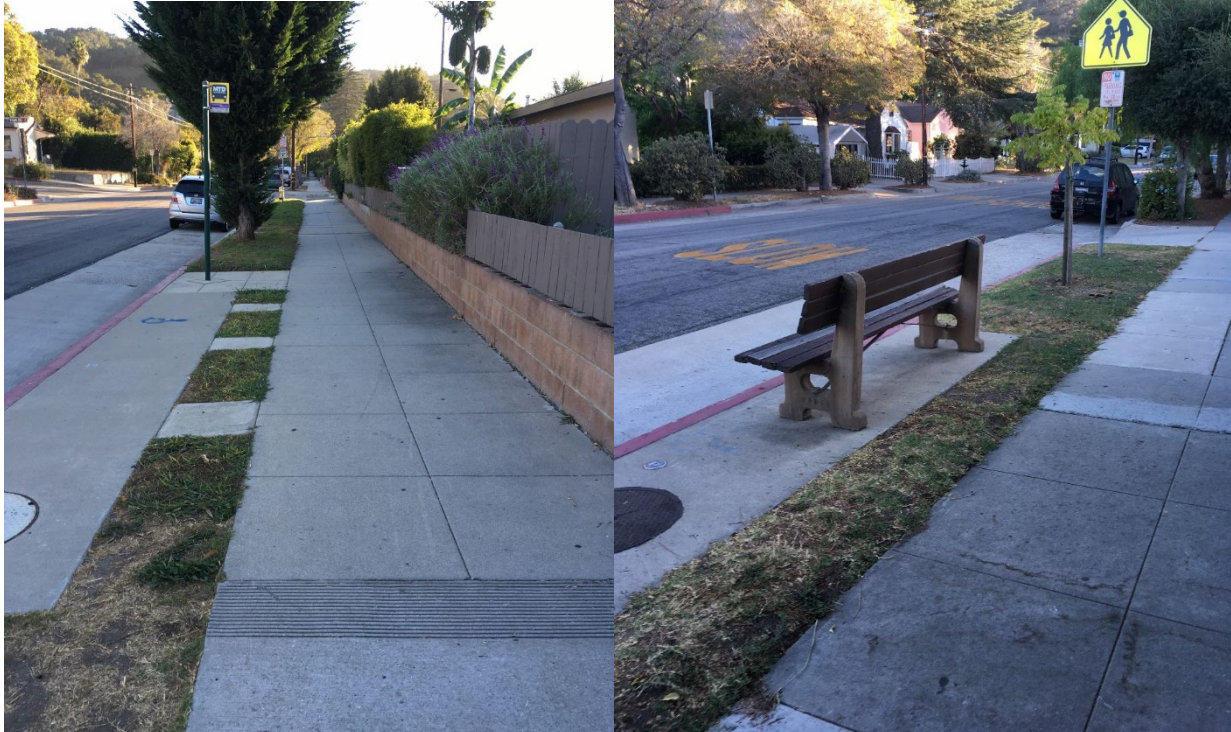
**Paradas de Transporte Público Sin Mejoras:** Participantes compartieron que muchas paradas de transporte de autobuses en la comunidad están descubiertas, expuestas a los elementos y faltan luces para el uso nocturno. En la Ruta 2, participantes observaron que es difícil acceder a las paradas de transporte público para aquellas personas que usan dispositivos de movilidad asistida y las familias con carriolas porque pequeñas zonas de amortiguamiento separan las paradas de transporte público de las banquetas.

Muchas paradas de transporte público en la comunidad carecen de iluminación y cobertizo, lo que expone a las personas a los elementos. Las zonas de amortiguamiento que separan las banquetas también crean desafíos de acceso para quien usa dispositivos de movilidad asistida o familias con carriolas.

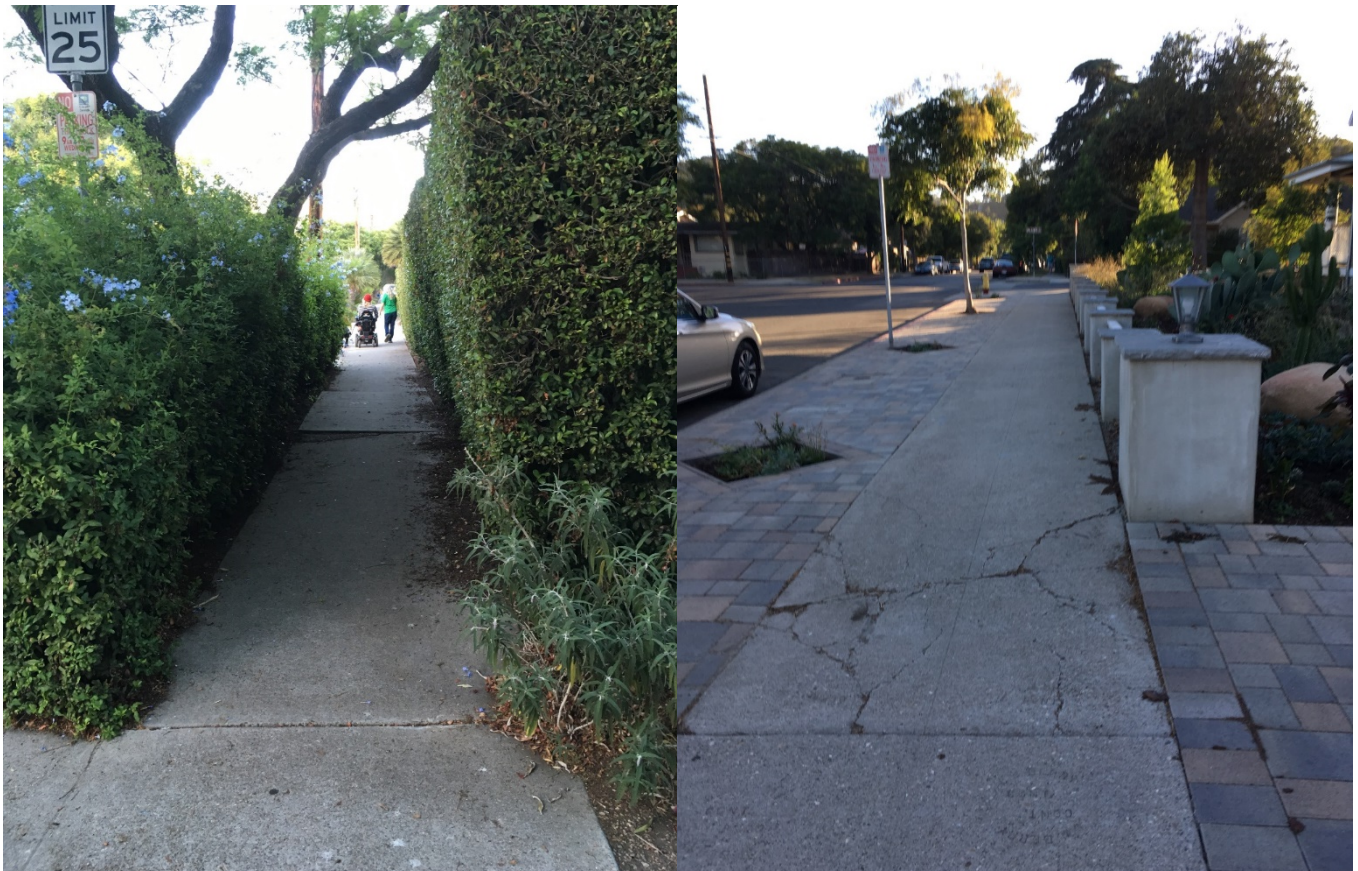
**Vegetación en Exceso y Zonas de Amortiguamiento de Vegetación Vacía:** participantes señalaron varias especies de vegetación en exceso en la comunidad. A lo largo de la Ruta 2, participantes experimentaron múltiples banquetas muy elevadas debido a la deformación y las raíces de los árboles demasiado crecidos. A lo largo de muchas banquetas, las ramas de árboles colgantes y los arbustos

Muchas banquetas en la comunidad tienen zonas de amortiguamiento de vegetación, muchas están sobrecrecidas o vacías.

exagerados bloquean la visibilidad y el acceso para peatones. Muchas de las banquetas tienen zonas de amortiguamiento de vegetación como árboles, arbustos, y flores de varios tipos, incluyendo plantas ornamentales y nopales/magueyes con grandes espinas que pueden ser peligrosos para peatones y ciclistas usando las banquetas.
